ANTURIVIKOJEN VAIKUTUS
PAKOKAASUPÄÄSTÖIHIN
VW Golf FSI 1.6

Opinnäytetyö
Auto- ja Kuljetustekniikka

Joulukuu 2009

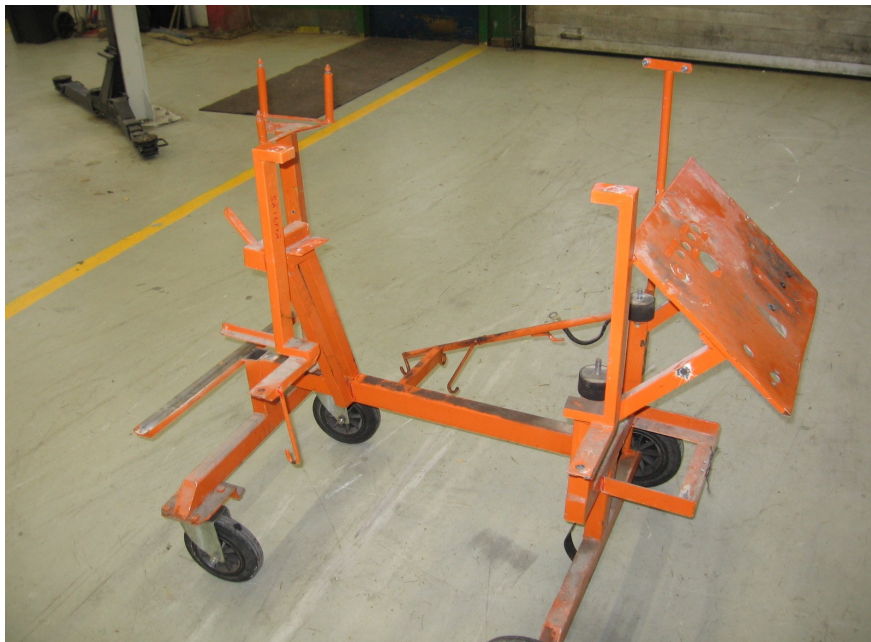
Kuva 5 Vanha Opel Asconan moottoripukki

Käytettävä moottoripukki on ollut käytössä Mikkeli Ammattiopistolla Opel Asconan moottorin käyttöalustana. Pukissa on instrumenttitalu, paikka akulle ja polttoainetankki joita Golf:n moottorin kanssa ei tarvita, koska akku, polttoainetankki ja mittaristo ovat jo Golf:n omassa instrumenttitalussa. Muutoksia jouduttiin tekemään jäähdyttimen sijainnissa ja uudet moottorin tukiratkaisut molempiin päihin moottoria. Pukin vanhat kiinnikkeet ja ylimääräiset tukiraudat poistettiin. Jäähdyttimen sijainnin muutoksella vaihdelaatikon päähän saatiin jäähdytinletkut lyhyemmiksi ja kolme muuta sivua moottorista ovat avoimina mittausten helpottamiseksi. Jäähdyttimelle ei tarvinnut tehdä uusia kiinnikkeitä, koska vanhat kiinnike korvakkeet saatiin helposti siirrettyä tarvittavaan kohtaan. Korvakkeet hitsattiin kiinni moottoriin kiinni tulevaan poikkipalkkiin,

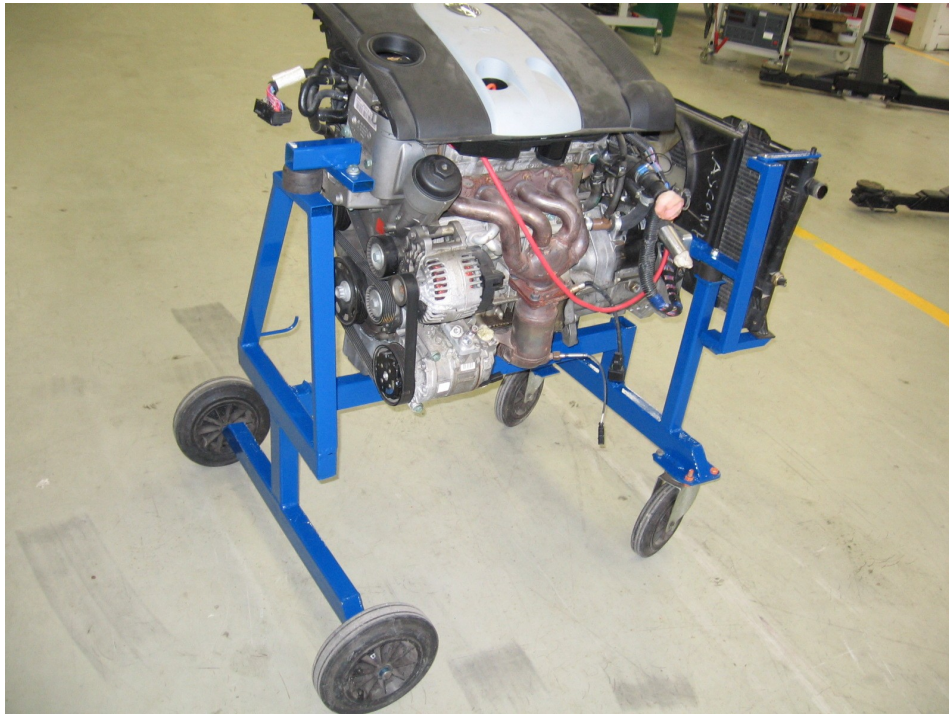
Kuva 6 Moottori uuden pukin päällä

Moottorin etupäähän tehtiin suorakaideteräspankista tukirakenne jonka päälle etupään kumityyny sijoittuu. Tukirakenteiden valmistuksessa oma aikansa, koska moottorin kampiakselilinja piti saada mahdollisimman lähelle keskiviivaa. Näin ollen painopiste on lähellä keskikohtaa ja moottorin vääntö ei aiheuta liian suuria liikkeitä. Vasta moottoripukin valmistuksen ja maalauksen jälkeen löytyi AMK:n autolaboratorion syksyisen muuton jäljiltä moottorin alkuperäisestä moottorituesta tehty tuki, jota olisi voitu hyödyntää työssä. Vaihdelaatikon päässä tuennassa käytettiin hyödyksi moottoridynamometriä varten tehtyjä tukipilareita ja vaihdelaatikkoon lisättyä alumiinilevyä, joka oli moottoripenkissä kiinnityslevynä.

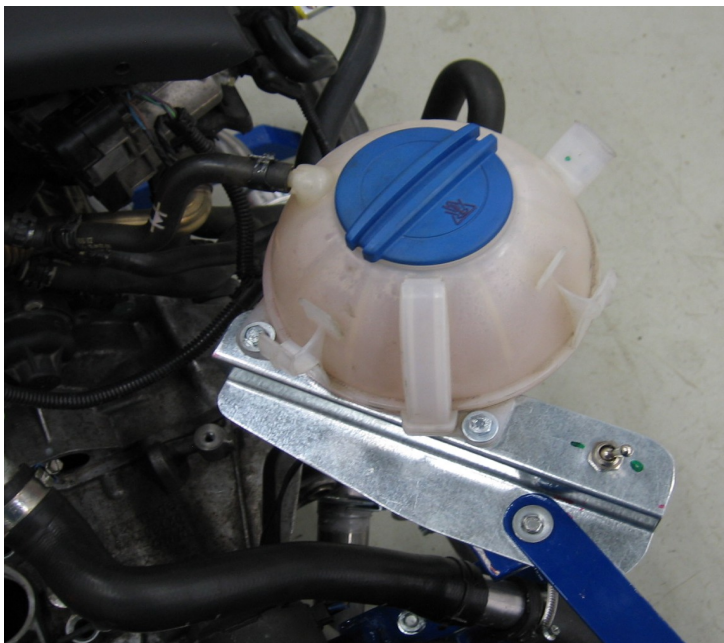
Kuva 8 Paisuntasäiliö

kaksi erillistä termostaattia, jotka aukeavat eriaikoina. Täytyi tutustua tovi jäähdytyksen toiminta kaavioon ennen kuin järjestelmän letkujen kytkentä selkeni. Lisäyksenä tarvittiin paisuntasäiliö ja säiliölle letkut. Säiliölle tehtiin tuki taittamalla ohuesta metallilevystä. Ammatti-opiston putkiosasto oli todella hyödyksi paisuntasäiliötä liittäessä. Tarvit-

tiin liitosputki 15mm ja 12mm sisähalkaisijalla oleville vesiletkuille ja putkiosastolla sellainen juotettiin kupariputkesta hetkessä. Paisuntasäiliön tukilevyyn lisäsin myös katkaisijan flektille.

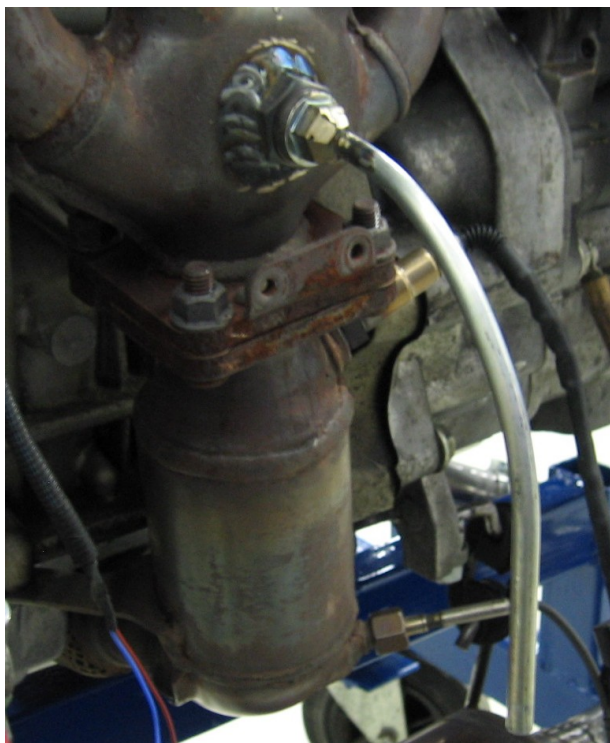
Kuva 9 Pakosarjan testausliitäntä

Pakosarjaan ennen katalysoattoria myös lisättiin mittauspiste, jotta voidaan tarkkailla päästöjä ennen katalysoattoria. Kollektoriin porattiin reikä ja siihen hitsattiin lambda-anturin kierteillä oleva mutteri. Näin ollen pakosarjaan voidaan liittää joko erillinen lambda-anturi tai tavallinen pakokaasuanalysoattori.

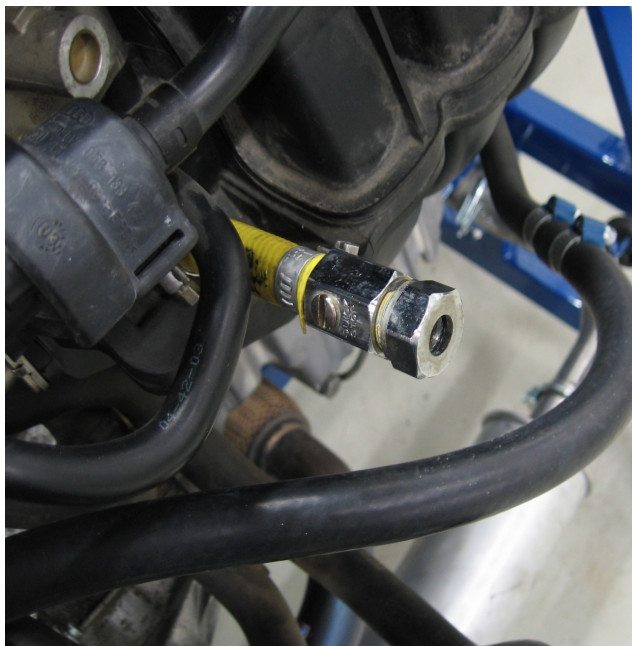
Kuva 10 Imuvuotoa varten käytetty palloventtiili

Seuraava tutkinnan kohde oli imuilmanvuoto, eli kaasuläpän jälkeen tapahtuva ylimääräisen ilman vuotaminen imusarjaan ja sitä kautta ylimääräisen hapen tulo palotapahtumaan. Mikäli moottorinohjaus ei kompensoi tilannetta muuttuu sylinterissä seos laihalle. Tarkoituksena oli seurata ja tutkia miten nopeasti ja millä tavalla moottorinohjaus huomioi ylimääräisen ilman vuotamisen. Käyttämällä palloventtiiliä imuvuotoa saatiin hallitusti suurennettua ja pienennettyä.
